Konstanz, Johanngasse 4, Kanonikatshaus mit röm. Bauresten

Kanonikats-Haus und römische Villa bei St. Johann in Konstanz

Neue Funde von Alfons Beck, Konstanz

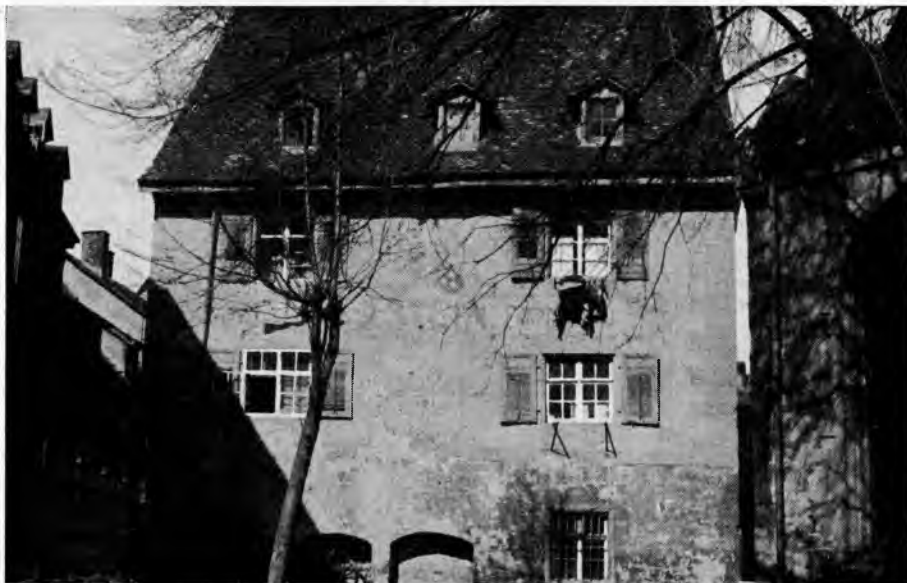
Kanonikatshaus Johanngasse 4, Südseite

Damit erhielt es im wesentlichen die Form, in der es sich uns noch heute präsentiert. Neubau (bereits der zweite) also im 13. Jahrhundert, im gotischen Stil, Erweiterung im gleichen Stil Ende des 15. Jahrhunderts! Der Bauplan war einfach. Ein Korridor mit Treppe von fast drei Meter Breite in der Mitte, rechts und links davon je zwei Gemächer. Diese Einteilung ging durch das ganze Haus. Eine wuchtige Holztüre mit Quadrat über Eck-Muster schloß den Rundbogen ab, der vom Gang in den Hof führte. Von den gotischen profilierten Fenstern sind noch eine ganze Anzahl auf der Hofseite; auch auf der Vorderseite, gegen die St. Johanngasse, erkannte man durch den abgefallenen Verputz ebenfalls zwei gotische Fensterstöcke im Mauerwerk. Die meisten gotischen Fenster, die so stilvoll aneinander gereiht waren, sind freilich längst durch breite Kreuzstöcke ersetzt.

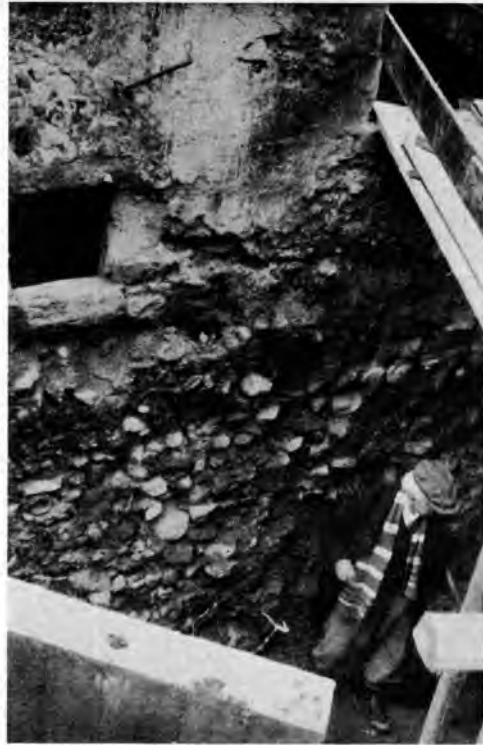
*Kanonikatshaus Johanngasse 4
Hofseite, schlechte Ma. Kellermauer. Verf. steht auf
dem Ostflügel der röm. Turmmauer*

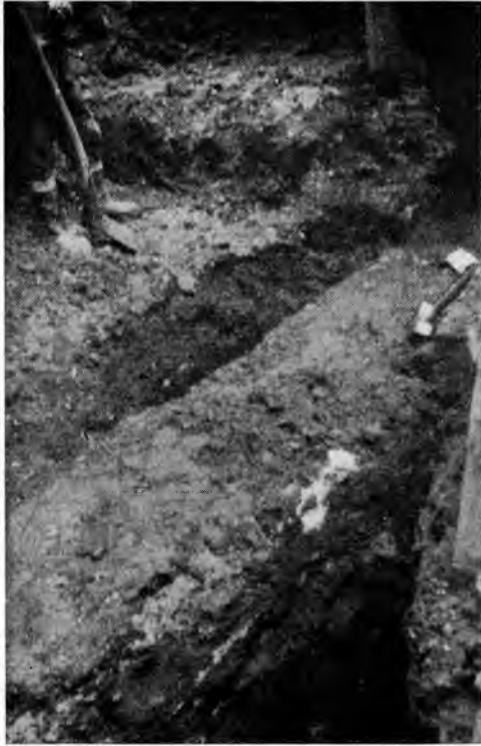
Röm. Villa St. Johanns NW-Ecke des Turmes. Im Vordergrund OWand des Turmes. NWand etwas höher, wo der Arbeiter steht

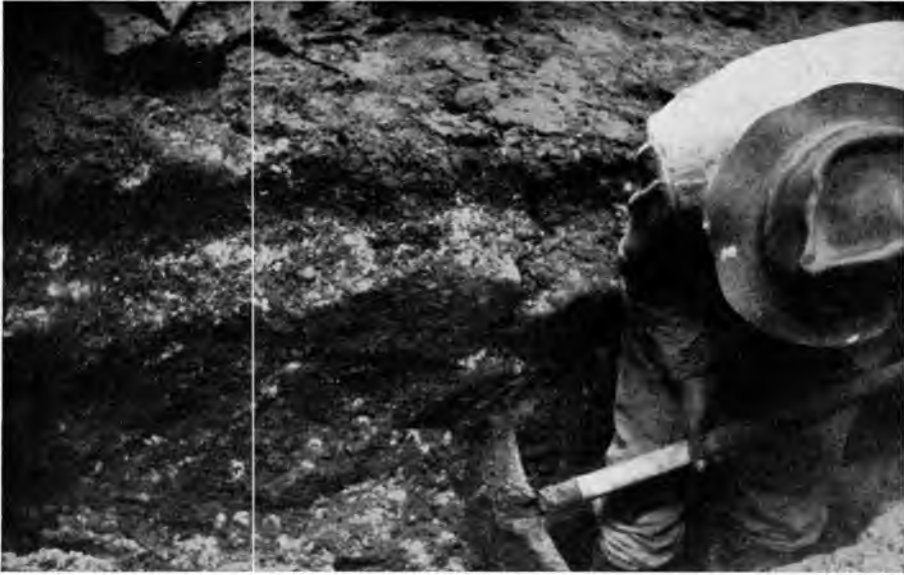
Römische Villa, Säubern der Ostwand des Turmgebäudes

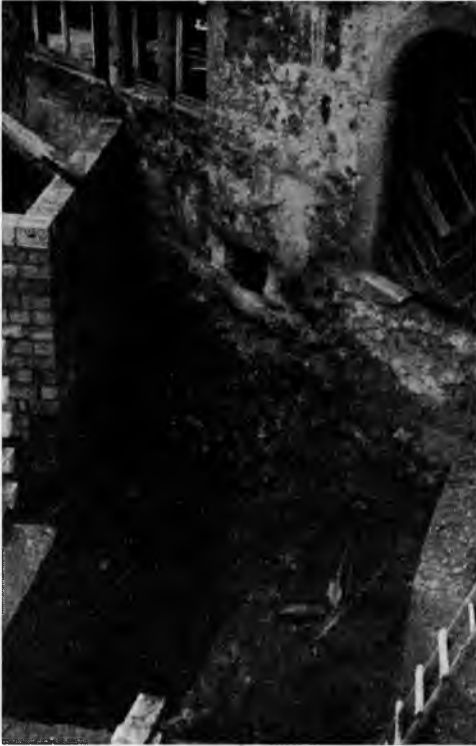
Ostmauer des röm. Turmes mit Spaten und Pickel, von der Ma. Kellermauer durchschnitten

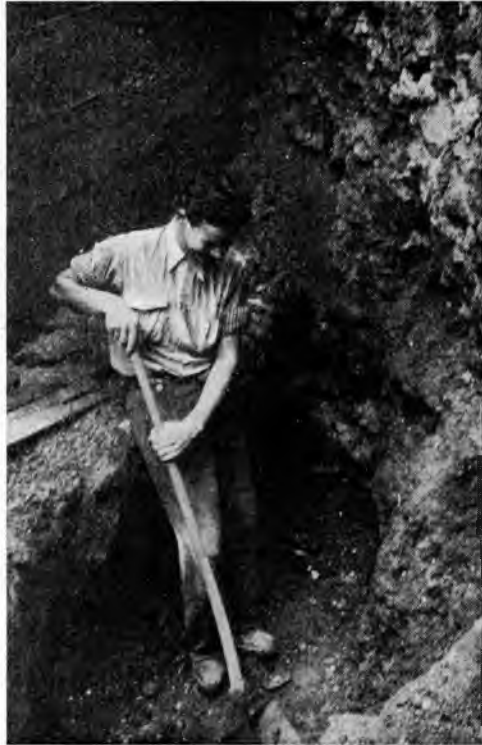
In der Tiefe r. vom Arbeiter südl. Umfassungsmauer der röm. Villa. Darüber Ma. Kellermauer

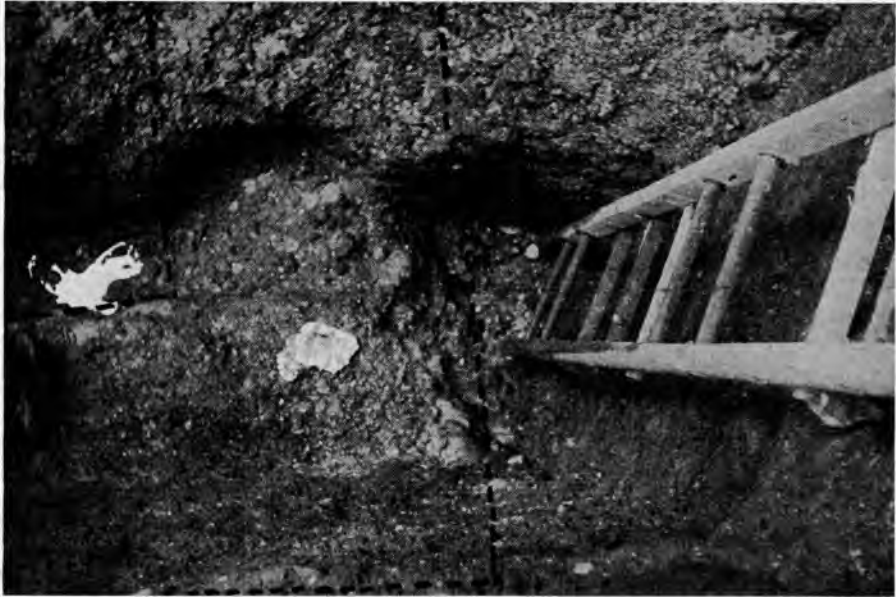
NW-Ecke des römischen Turmgebäudes
